# LA CAPILLA VIRGEN PURÍSIMA DE HUÁNUCO PAMPA: ANÁLISIS ESTRATIGRÁFICO DE UN EDIFICIO DEL SIGLO XVIII EN LOS ANDES PERUANOS

Virgen Purísima Chapel in Huánuco Pampa: Stratigraphic Analysis of a XVIII Century Building in Peruvian Andes

Carlo José Ordóñez Inga, Tania Castro Solís<sup>1</sup>

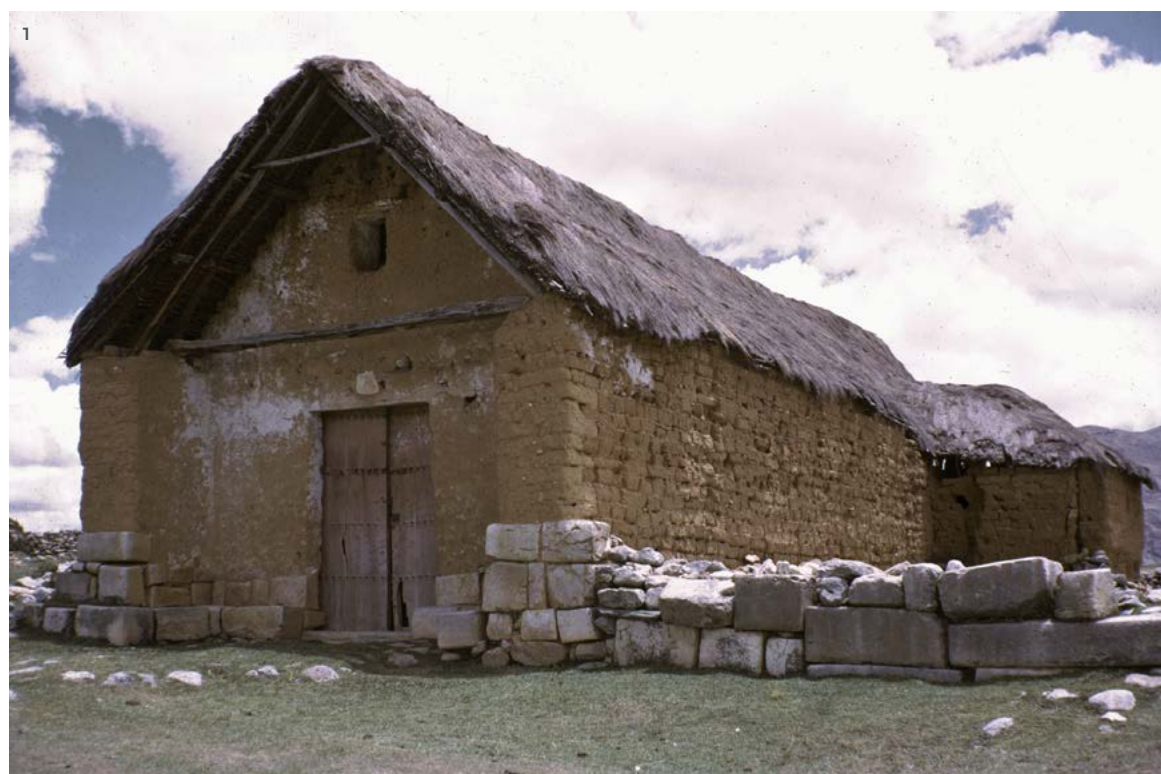
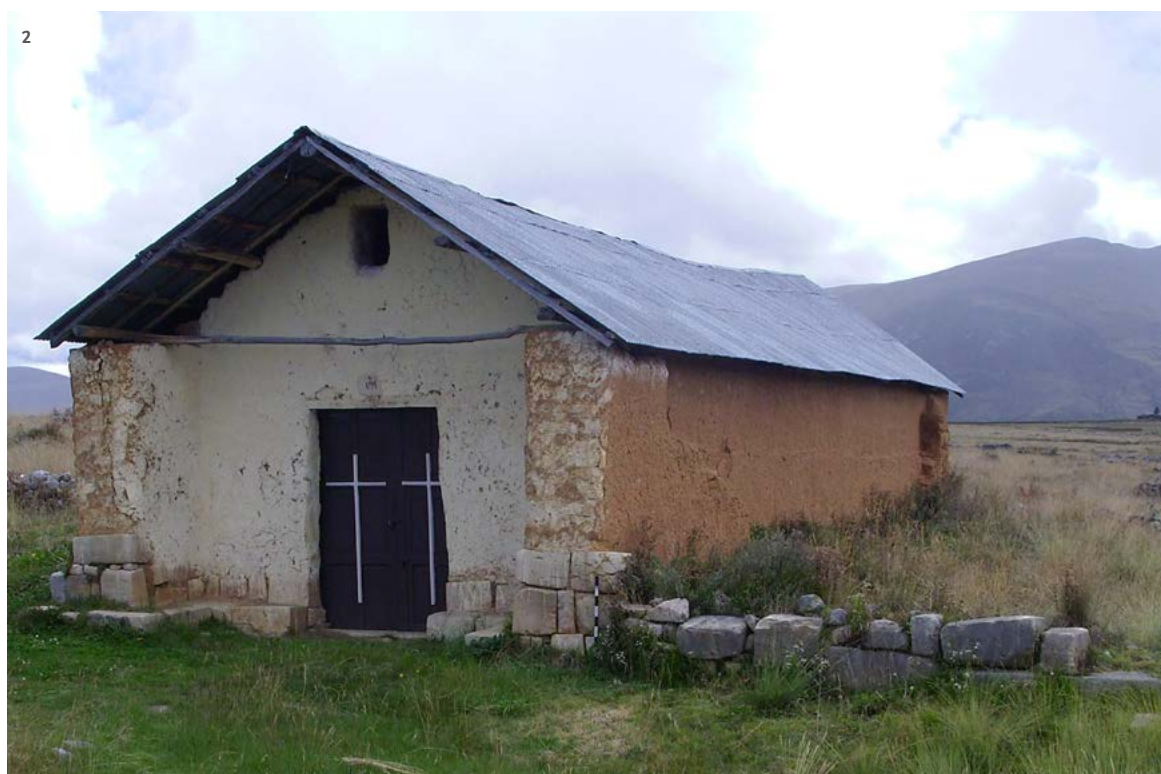
**Figura 4.** Capilla Virgen Purísima en distintas épocas (Fotografía: 1. Barash, M. 1965; 2. Ordóñez, C. 2012).  
*Virgen Purísima Chapel in different periods (Photograph: 1. Barash, M. 1965; 2. Ordóñez, C. 2012).*

Entre 1963 y 1966 John Murra (1966) dirige las investigaciones arqueológicas en Huánuco Pampa y durante este período participaron distintos grupos de especialistas. Uno de ellos fue el señor Mahlon Barash, voluntario del Cuerpo de Paz de Estados Unidos de Norteamérica, el que realizó un importante registro fotográfico que muestra valiosa información acerca de la capilla. Las fotografías dan cuenta de detalles inéditos, como la presencia de una delicada decoración barroca a nivel del muro testero, la cubierta original de madera y paja, la existencia de la degradada sacristía, así como la posible presencia de algunos machones o contrafuertes de piedra hacia el paramento oeste (Figura 4).

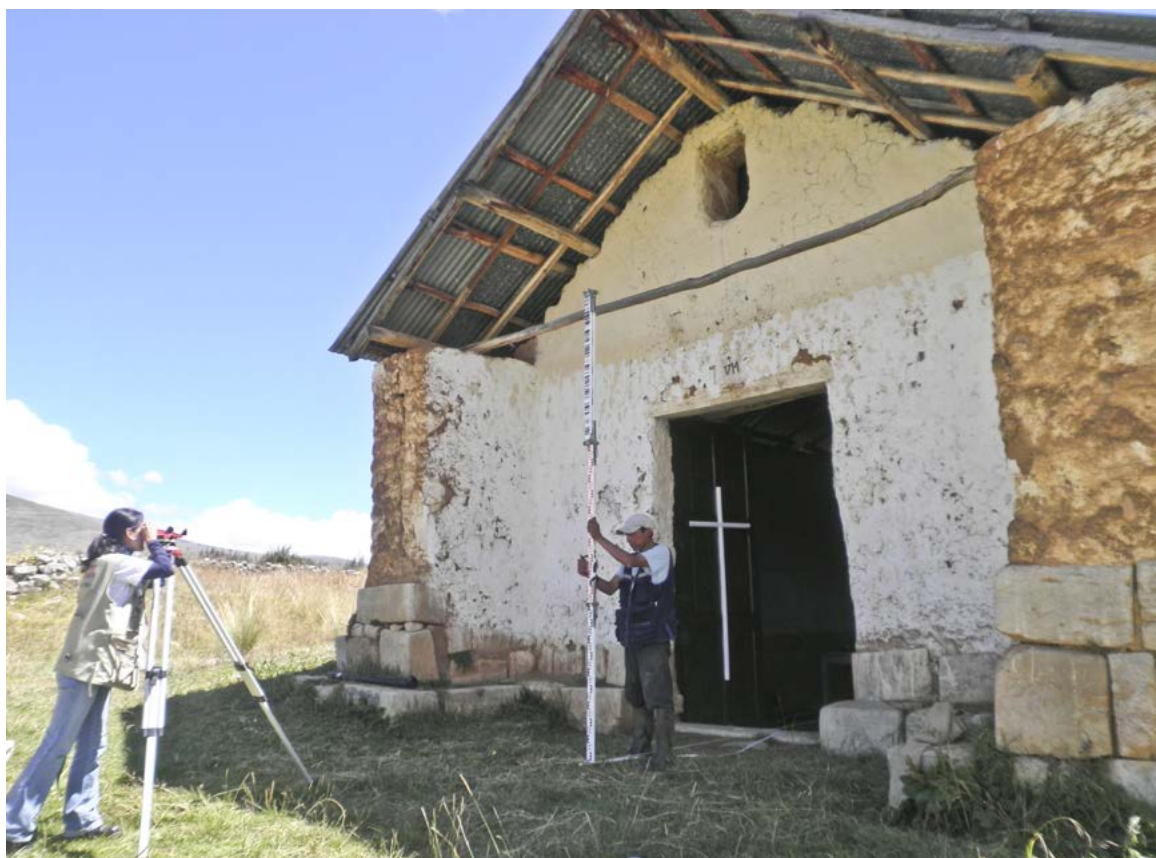
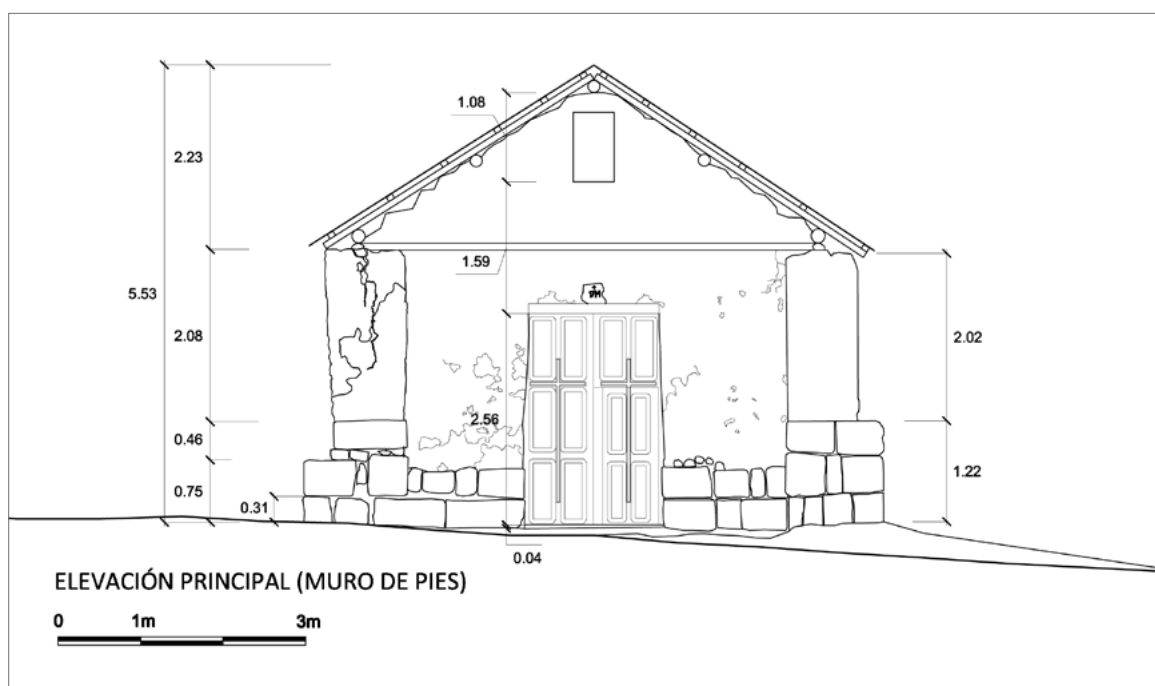
los machones laterales (Figura 6). La puerta original del vano de acceso fue desmontada y sustituida por una de factura moderna y diseño contemporáneo. En la actualidad, hacia el exterior, en el muro de fachada, los revoques son de barro con diversas capas de pintura, en tanto los muros laterales presentan revoques de barro sin pintura, y el muro testero carece de revoque.

**Figura 6.** Levantamiento arquitectónico de la fachada (Fotografía y plano: Castro, T. 2014).  
*Architectural layout of the facade (Photograph and drawing: Castro, T. 2014).*

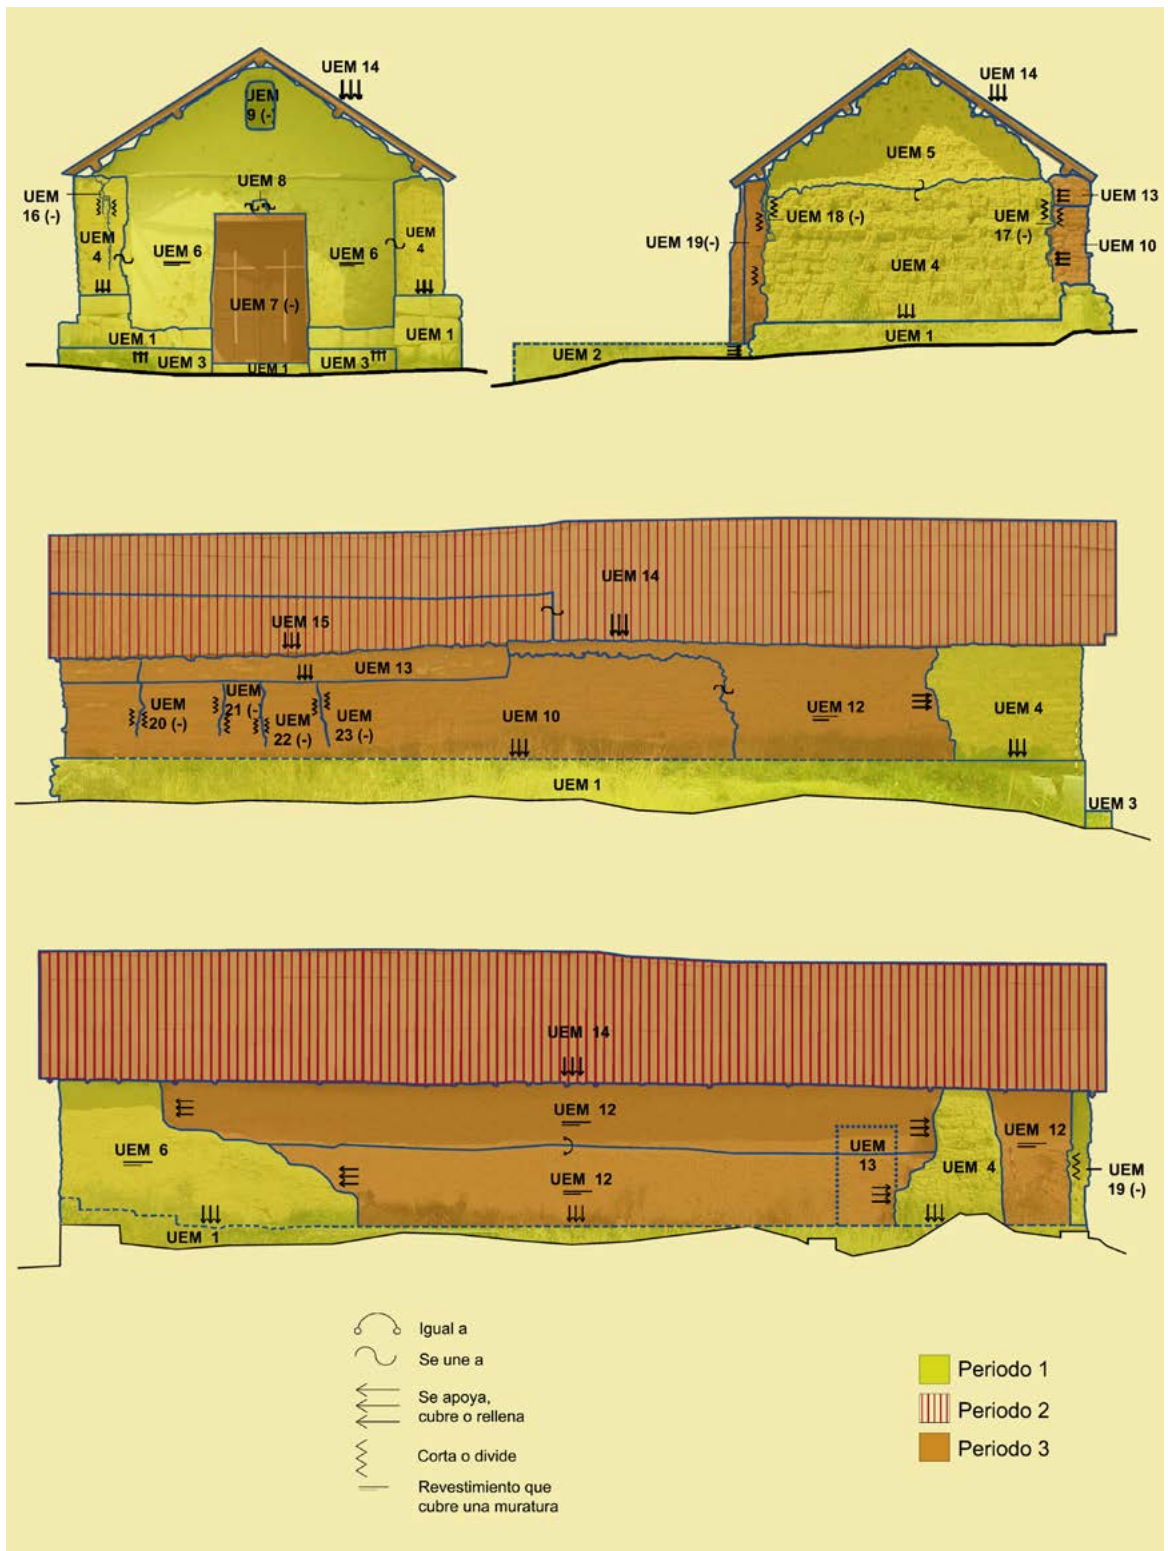
La evidencia de reutilización de elementos son notorias en la base de la cimentación (Figura 7: UEM 1), la que hacia el lado sur está conformada por grandes bloques de talla netamente inca (0,60 x 0,50 m) provenientes de estructuras cercanas como el templo incompleto, *incawasi* o portadas<sup>5</sup>. Hacia los demás extremos la cimentación está constituida por rocas desbastadas y en estado natural (0,30 x 0,20 m) cuya fuente han sido los muros incas de aparejo irregular aledaños al sector. La particularidad de estos elementos líticos se encuentra en la evidencia de signos en la talla y pulido de sus superficies externas, los que son similares a los existentes en las edificaciones incas, además de la similitud de la composición de las rocas calcáreas, con presencia de estratos arcillosos.

En el extremo noreste de la capilla se encuentran semiocultas por la vegetación las bases en ruinas (0,30 m de altura) de la sacristía (UEM 2), construidas empleando bloques de piedra semidesbastados que provienen del asentamiento inca, y que fueron unidos con mortero de barro.

Otra unidad estratigráfica la conforma la pequeña banqueta asimétrica (UEM 3), la que está adosada a la base del frontis, y que correspondería a este primer período constructivo debido a la relación directa como superficie de apoyo del muro.

Asimismo, forman parte de este período la estructura de muros portantes de los cuatro paramentos (UEM 4). Estos fueron realizados con la técnica constructiva del adobe y que de acuerdo con sus dimensiones son datados para el período colonial, donde eran denominados “adobones”, predominando en la edificación un formato de dimensiones estandarizadas de 0,60 x 0,25 x 0,15 m. Del mismo modo, el tipo de entramado que combina una fila de adobes dispuestos de soga con una fila de adobes dispuestos de cabeza, además de asegurar el amarre integral del muro, da cuenta de este período.

Particular resulta la reducción del espesor del muro testero a nivel del hastial (UEM 5), donde la disposición de los adobones es solo de cabeza. Por la coloración y composición de los adobes se puede determinar que la tierra fue obtenida de canteras cercanas, donde este material posee componentes arcillosos y diversas granulometrías que han permitido la obtención de un mortero plástico<sup>6</sup>. Este fue combinado con fibra vegetal o paja (*shilwar*), la que crece de forma natural en la zona y que fue cortada en trozos de 2 a 4 cm, brindando con ello cohesión a la masa, reducción del efecto de retracción en el proceso de secado del adobe y menor aparición de fisuras en el bloque.

**Figura 7.** Representación gráfica del análisis estratigráfico murario y de los períodos constructivos de la capilla Virgen Purísima (Elaboración: Ordóñez, C. y Castro, T. 2014).

A este período corresponden las obras de construcción de los nuevos segmentos de los muros este y oeste de la nave, realizados con la técnica constructiva del tapial (UEM 10). Si bien esta técnica constructiva es ancestral, debido a las dimensiones del muro y el escaso cuidado en su elaboración se puede afirmar que son de factura moderna. Los espesores van de 0,36 a 0,45 m y para su ejecución se ha visto conveniente apoyarlos de modo directo sobre los segmentos remanentes del muro de adobe, sin considerar un adecuado y necesario amarre. En el paramento este, lado externo, es posible observar los paños de tapial que crean un perfil escalonado, el primero apoyado directamente sobre los restos del muro de adobe colapsado, con una altura de 1,40 m; el segundo, más estrecho, apoyado sobre el segmento de tapial con una altura de 1,20 m. Se debe indicar que estos trabajos de reconstrucción del paramento clausuraron el vano de acceso que comunicaba con la sacristía (UEM 11).

Asimismo la superficie fue recubierta con un revoque de tierra y paja compacta (UEM 12), impidiendo ver los paños del cajón de encofrado. El paramento de la elevación interna muestra una superficie con un único nivel retraído que corresponde al primer bloque de tapial, no siendo legible el segmento superior. En el paramento oeste, lado externo, es visible el empleo del cajón de encofrado, identificándose las huellas de los tabloncillos de 10 cm de altura empleados para su fabricación.
