# INNOVACIÓN COLABORATIVA: PRIMERA APLICACIÓN DE CÁMARA MULTIPROPÓSITO PARA DESINSECTACIÓN POR ANOXIA DE FARDO FUNERARIO TOPATER

## COLLABORATIVE INNOVATION: FIRST APPLICATION OF A MULTIPURPOSE CHAMBER FOR ANOXIC DISINFESTATION OF THE TOPATER FUNERARY BUNDLE

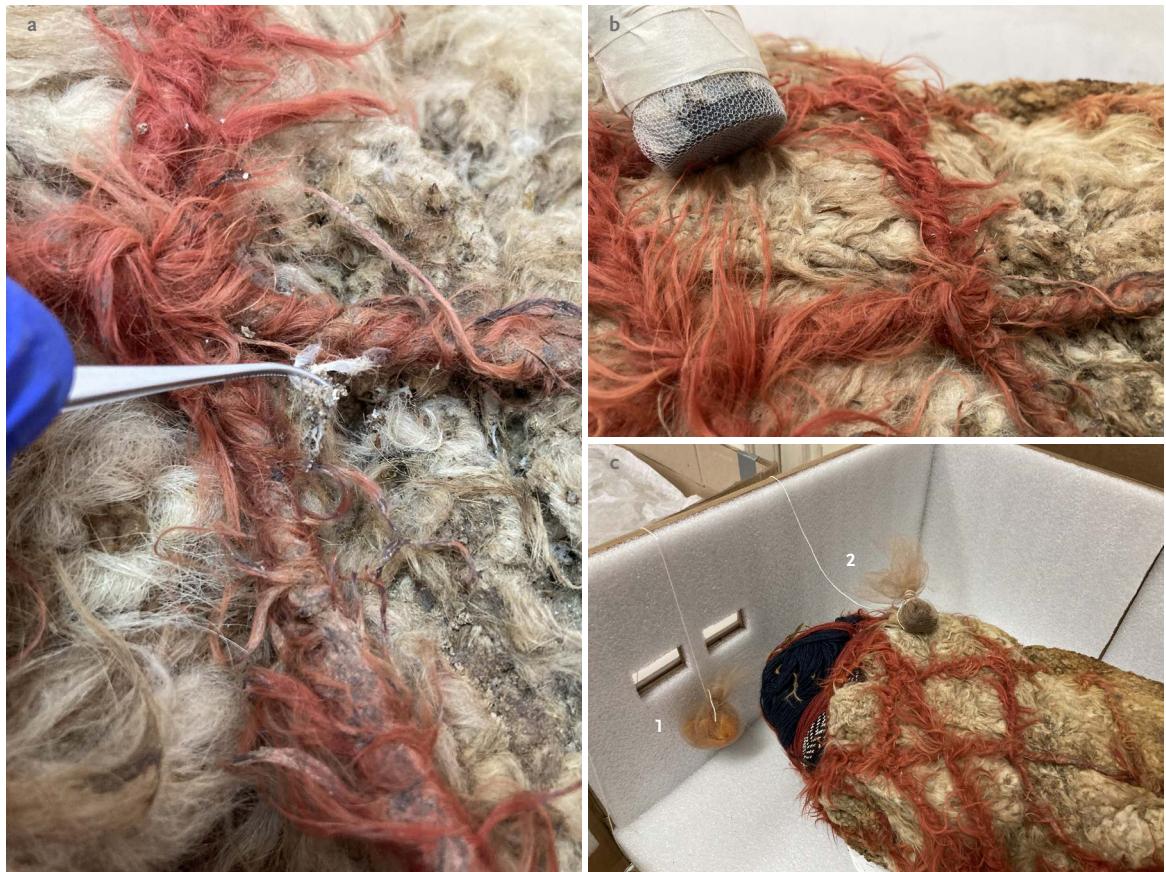
**Figura 2.** Detalles de medidas paliativas previas al tratamiento. a: eliminación mecánica de heces y seda, b: proceso de microaspiración, c: bolsas con cáscaras de naranjas (1) y clavos de olor (2) (Fotografías: Dinator, M. 2022).

Tras detectar la infestación, se retiraron de forma manual insectos adultos, huevos, heces y restos por medio de pinzas, ganchillos y aspiración (Figura 2). Como medida de emergencia, se colocaron pequeñas bolsas con clavos de olor (*Syzygium aromaticum*) y cáscaras de naranja (*Citrus sinensis*) al interior de tul y frascos de vidrio, debido a su acción repelente (Marintan et al., 2018; Ezeonu et al., 2001; Sharaby et al., 2009). Estos elementos se retiraron al perder efectividad o mostrar signos de degradación.

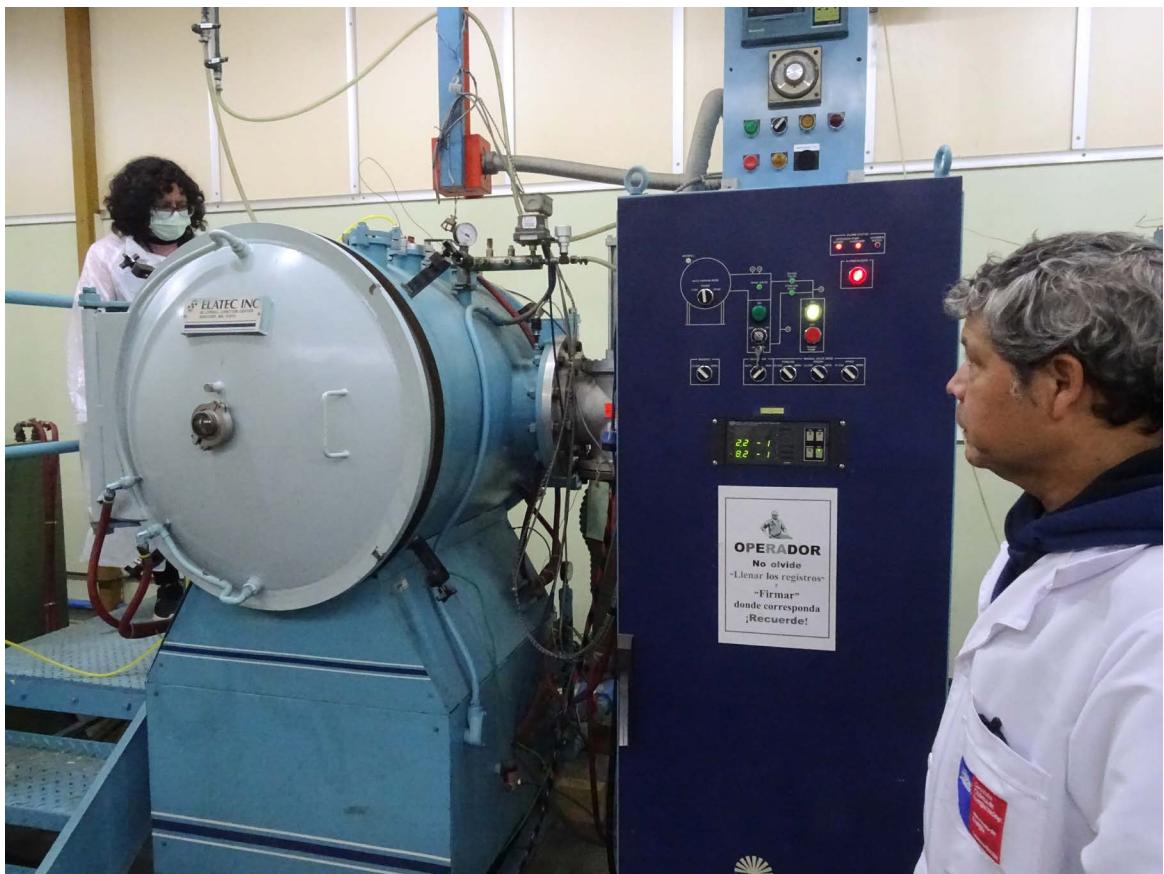
El tratamiento se realizó en una cámara cilíndrica marca ELATEC, modelo Versivac II, serie J-534, de acero inoxidable de doble pared con cierre hermético, ventanillas de observación y bandeja interior metálica. La cámara está conectada a un sistema de vacío primario y alto vacío, y dotada de dispositivos para inyección de gases inertes (Figura 3). El control de vacío e ingreso de gases se efectúa mediante sistemas neumáticos, por medio de un panel de control externo. El sistema permite desplazar el aire mediante la acción de bombas de vacío, para luego desplazar el aire remanente con inyección de gas inerte.

**Figura 3.** Vista general de la cámara multipropósito. Se observa a la izquierda la cámara y a la derecha el panel de control para el sistema de vacío e ingreso de gases (Fotografía: Dinator, M. 2023).
