# LA CAPILLA VIRGEN PURÍSIMA DE HUÁNUCO PAMPA: ANÁLISIS ESTRATIGRÁFICO DE UN EDIFICIO DEL SIGLO XVIII EN LOS ANDES PERUANOS

Virgen Purísima Chapel in Huánuco Pampa: Stratigraphic Analysis of a XVIII Century Building in Peruvian Andes

Carlo José Ordóñez Inga, Tania Castro Solís<sup>1</sup>

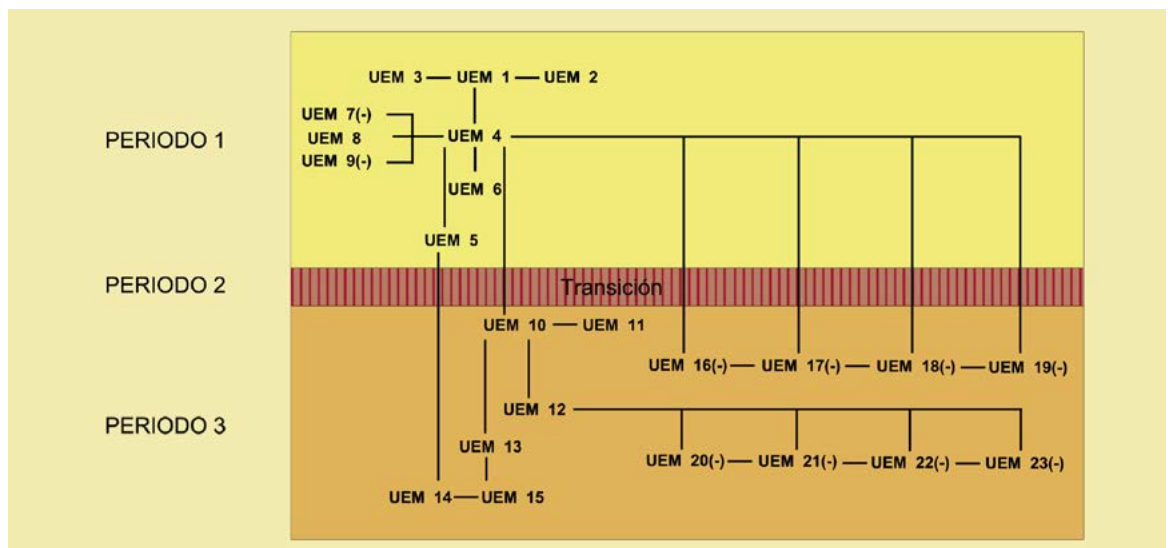
Debe indicarse también el registro de ciertos signos en la estructura muraria, relacionados con la degradación y estado de conservación de la materia. Se ha logrado identificar fallas de tipo estructural como las grietas que atraviesan los gruesos muros de adobe (UEM 16, UEM 17, UEM 18), pérdida de secciones de muro (UEM 19) y fisuras a nivel de revoque (UEM 20, UEM 21, UEM 22 y UEM 23). Todos estos daños son producto del escaso mantenimiento de la edificación y de las inadecuadas intervenciones en el tiempo.

**Figura 8.** Diagrama de Harris: relación de las unidades estratigráficas murarias (Elaboración: Ordóñez, C. y Castro, T. 2014).  
Harris's diagram: relation between the wall stratigraphic units (Prepared by: Ordóñez, C. and Castro, T. 2014).
